永和中学校体育館 老朽化対策の考えは

早期に改築や改修に取り組む必要がある
教育部長

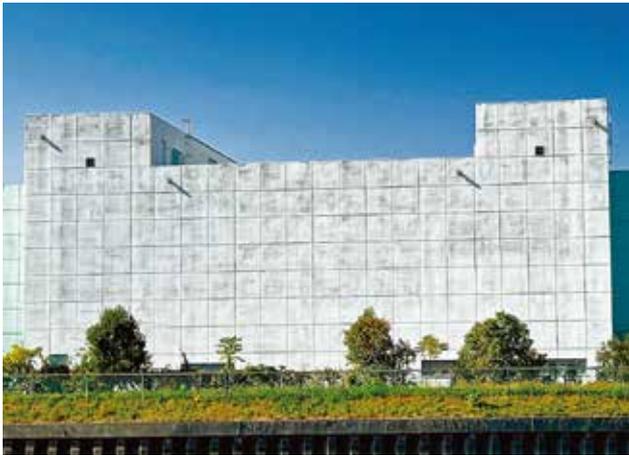
▲屋根の中央が凹んだ構造の永和中学校体育館の外観

答 夏休み期間中に天井部材の一部が床に落ち、体育館の使用を中止した。

答 部材が剥落した箇所とフラックや浮きが見られ48カ所の周囲をあらかじめ取り壊し、目視確認の上、利用を再開した。剥落は雨漏りが原因であると考える。

答 永和中学校体育館の屋根の構造上、屋上防水対策が必要で、防水シートの劣化が、雨漏りの要因の一つと考えられる。雨漏りにより、体育館のフロアが濡れて水を含み、床材のゆがみやささくれ立つ等の不具合が生じている。

答 教育委員会が策定を進めている「第一期愛西市立小中学校適正規模等並びに老朽化対策基本計画」で取り組む施策案については、永和学区の小中学校に関しては示していない。永和中学校の体育館においては、早期に改築もしくは改修による老朽化対策に取り組む必要がある。
